IG-BD.8026.2.25.2019

Odnosząc się do poprawy warunków bezpieczeństwa przejścia dla pieszych od strony cmentarza na skrzyżowaniu drogi wojewódzkiej nr 590 i drogi powiatowej komisja

Notatka służbowa
z wizji lokalnej w terenie w dniu 01.09.2016 r.
DROGOSZE – obszar zabudowany - ciąg drogi wojewódzkiej nr 590
SDR wg Generalnego pomiaru ruchu z 2015 r. – 742 poj./dobę

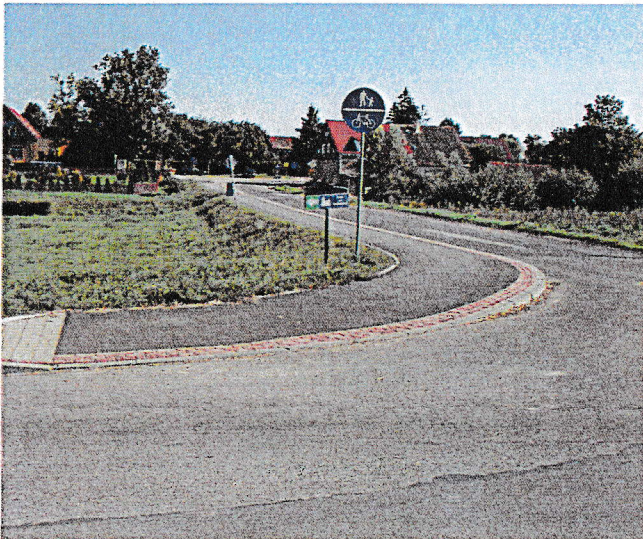
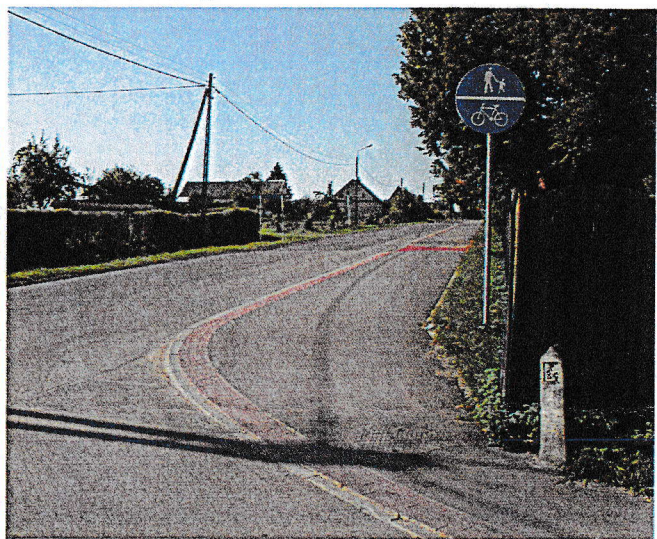
Widok DW 590 z wlotu podporządkowanego DP 1581
w kierunku Barcian

w kierunku Korsz

Warunki widoczności (~ 10 m od krawędzi zewnętrznej jezdni drogi wojewódzkiej) odpowiadają odległości normatywnej i wynoszą ponad 100 m. Brak zasadności ustawienia lustra drogowego

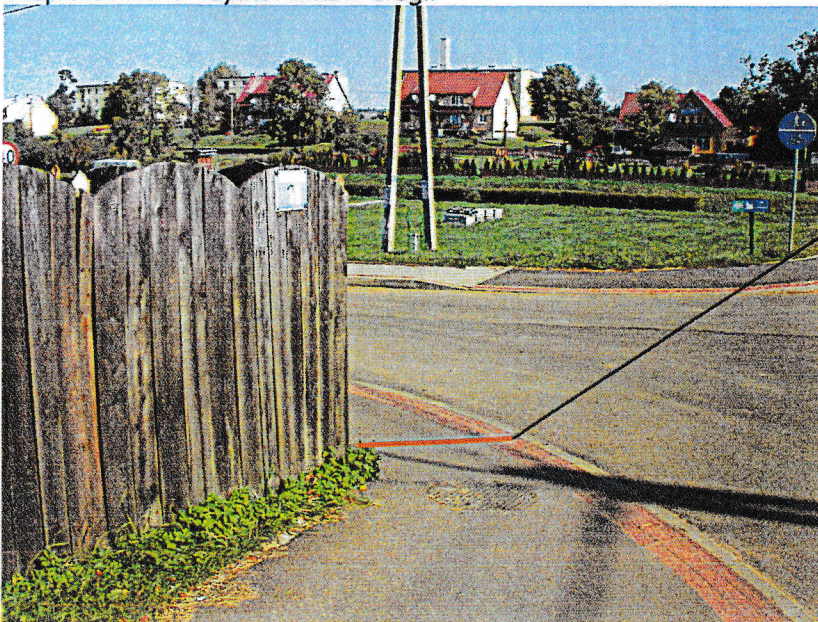
W odniesieniu do wniosku dotyczącego ustawienia bariereki ochronnej, mając na uwadze lokalizację ogrodzenie posesji p. Głowienko od strony ciągu pieszo rowerowego, co m.in. wpłynęło na zawężenie ciągu stwierdzono, że w obecnej sytuacji nie ma zapewnionej prawidłowej widoczności ciągu pieszo-rowerowego dla zbliżających się do skrzyżowania od strony drogi powiatowej nr 1581N. Rowerzysta, jak również kierowca pojazdu nie mają zapewnionej wymaganej wzajemnie widoczności, co wpływa na zagrożenie bezpieczeństwa użytkowników drogi.

Brak widoczności od strony ciągu pieszo-rowerowego przy dojeździe rowerem do skrzyżowania, zawężenie ciągu pieszo-rowerowego do szerokości 1,4 m,

Mając powyższe na uwadze potwierdzono zasadność ustawienia bariery ochronnej w celu zredukowania prędkości rowerzystów przy dojeździe do skrzyżowania – tym bardziej że geometria ciągu pieszo-rowerowego (sadek podłużny) pozwala i zachęca do szybkiej jazdy. Z uwagi na zwęzenie występujące w narożniku ogrodzenia oraz zlokalizowaną studnię kanalizacyjną proponuję ustawić wyгородzenie w miejscu i na odcinku, jak pokazano na poniższych zdjęciach.

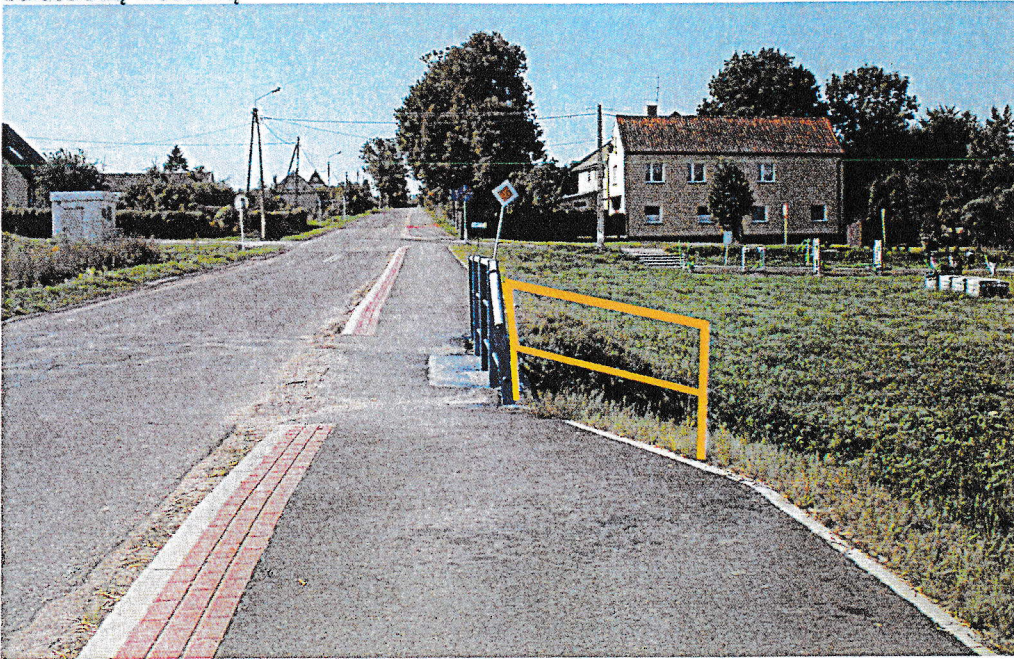
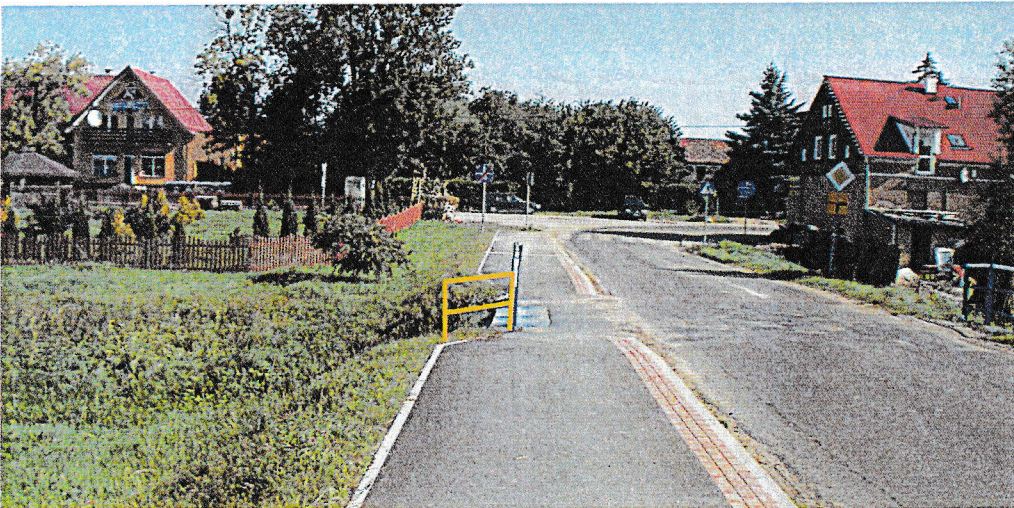
Ponadto w miejscu występującego mostu wymagane jest zabezpieczenie zawężenia ciągu pieszo-rowerowego poprzez ustawienie na skosie po jednym przejściu barierki ochronnej łącząc z istniejącą balustradą mostową

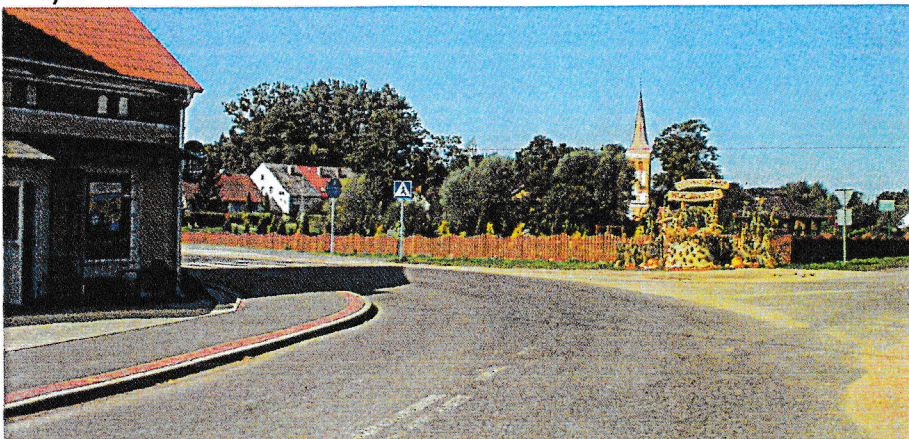
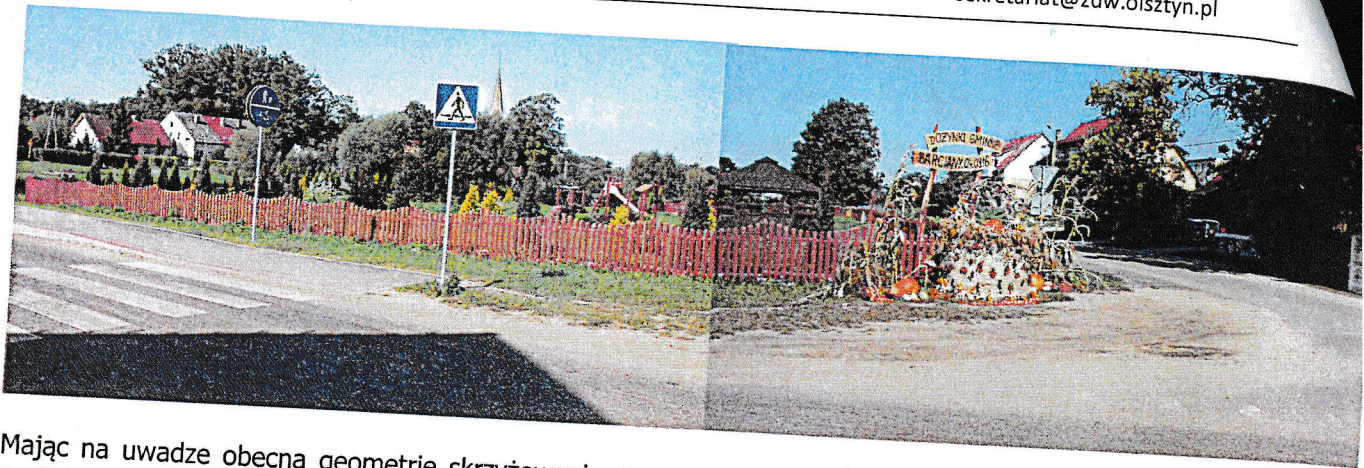
AD 2) przejście dla pieszych wyznaczone jest na zakręcie, co stanowi niebezpieczeństwo – zmienić lokalizację przejścia.

Przejście dla pieszych zlokalizowane jest w miejscu zakończenia ciągu-pieszorowerowego w obrębie rozległego skrzyżowania DW 590 i DG 125020N.

Mając na uwadze obecną geometrię skrzyżowania oraz zagospodarowanie otoczenia drogi (sklep, zatoki postojowe, lokalizacja przystanku) brak jest obecnie możliwości wyznaczenia w/w przejścia w innym dogodnym miejscu.

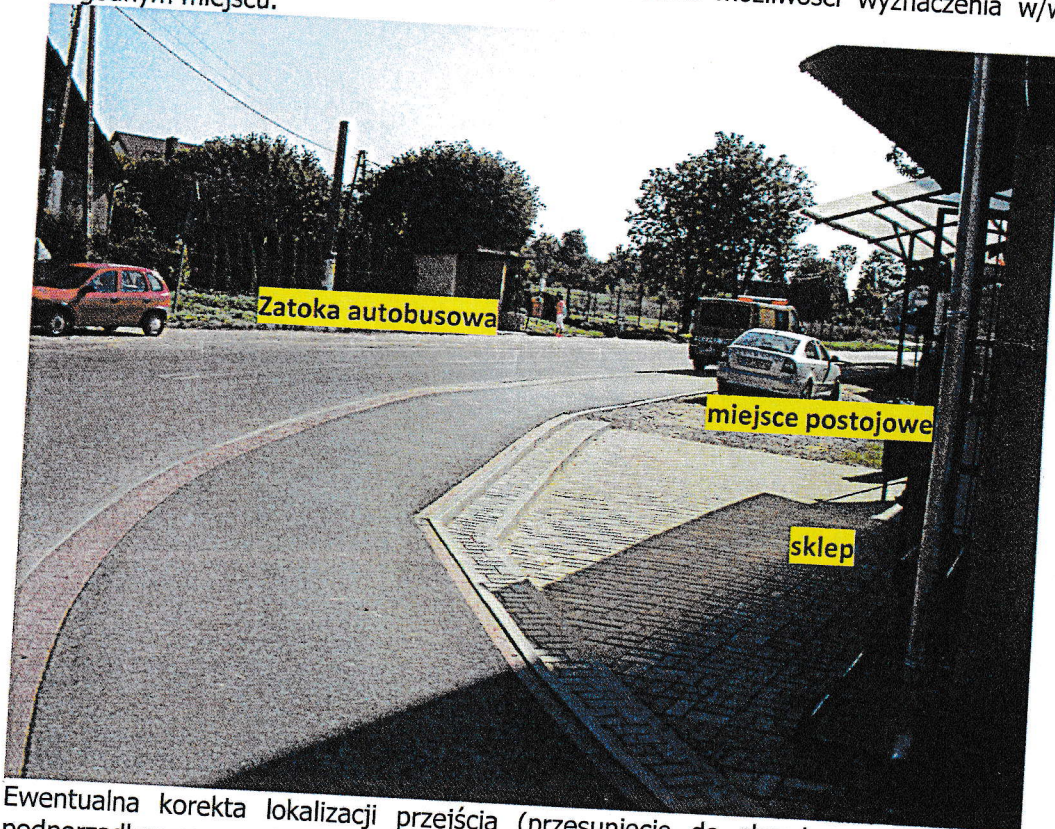
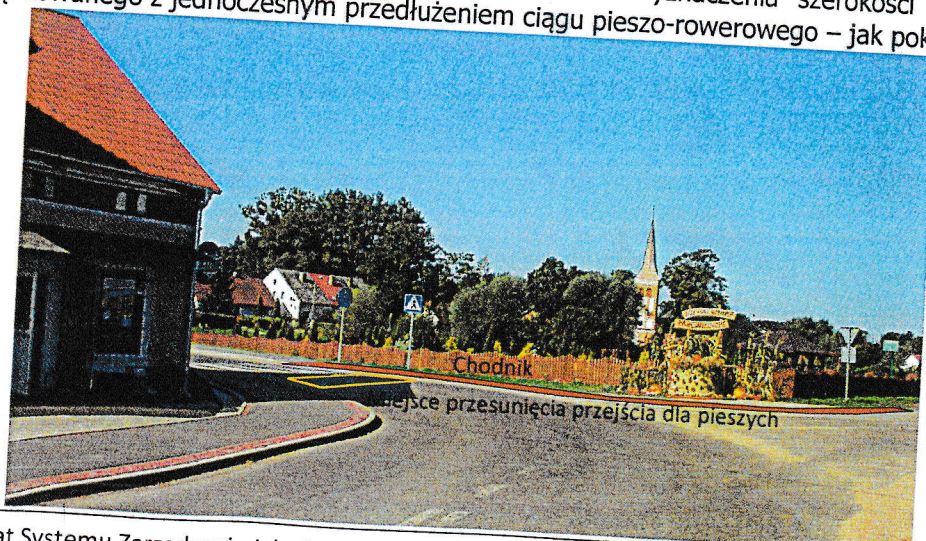
Ewentualna korekta lokalizacji przejścia (przesunięcie do skrzyżowania) wymaga przebudowy wlotu podporządkowanego drogi gminnej poprzez zawężenie i wyznaczenia szerokości i promienia wlotu podporządkowanego z jednoczesnym przedłużeniem ciągu pieszo-rowerowego – jak pokazano na zdjęciu.
